『かきこマップ』と連動したユニバーサル・デザイン調査の可能性

—— 徳島県郷土文化会館 UD 調査の事例から ——

樫田美雄¹
竹岡勝行²
真鍋陸太郎³

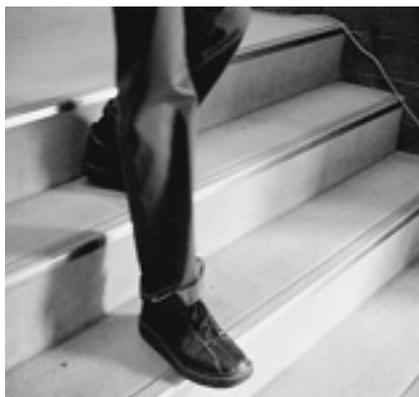
図1：ホワイエからトイレにかけての通路部分における階段の幅

・階段の幅（足をおく幅）が狭い。何度もつまずきそうになりました。
高齢者の方でも安全に上り下りできるような階段の改修が必要である。

この写真は、利用者が実際にあるいている場面である。足の底面の半分ほどが、階段の踏面からはみ出している。必ずしもこのような状態が一般的に危ない訳ではないだろうが、わかりやすい指摘になっている。（この部分に関しての詳細な考察は次節「考察2」で行う）

ここで問題となっている階段は、コメントにおいて、踏面が狭くて危険であると書き込まれていた。しかし、踏面は30cm以上あり、基準を満たしている。勾配も緩やかであり、階段の片端には1段ものではあるものの「手すり」も設置されていた。これは、この階段が設計上は問題がないものであることを示している。しかし、そうであるにもかかわらず、利用者が危なさ、利用しにくさを訴えるのはなぜなのであろうか。

おそらくは、専門家が遵守することを強いられ、そして遵守している規制には、その設備の実際の使用状況の特徴をすべて反映させることができていない、という不十分さ、があるのだ。それが原因してのこの不満表明なのではないだろうか。たとえば、この写真の階段の降りた先には、この会館で最大のトイレがある。ホールから折々にはき出される大量の観客のほとんどが、そこを使うと想定されているトイレである。ホールの催しものを訪ねてきた、年に数度しかこの施設を使わない利用者が尿意を覚えた場合、その利用者にとってまず課題となるのは、「トイレの場所の探索」ということになる。そして、トイレ利用までのプロセスを丁寧に段階付けすれば、「排尿」するまえに「歩く」ことが、「歩く」まえに「トイレ探索」がなされるはずだ。そして、この後段の作業は、いくぶんオーバーラップしながらなされるのが通常なのではないだろうか。すなわち「トイレ探しをしながら歩く」ということがなされるのではないだろうか。この会館のトイレは、ホワイエ脇の少し奥まったところになる。看板は大きく探し始めればさほど努力なく見つけることができる場所ではある。けれども、それはやはり「探さなければ

みつからない場所」にある，ということも事実なのである。ホールから出てすぐ正面の探さなくてすむところにあるのではなく，視線を左右に泳がせて，見つけてみればそこまでの何十メートルかの距離を歩かなければならないようなところに，このホールのメインのトイレはあるのである⁷。とするならば，階段の勾配や階段の踏面の長さの問題ではなく，そもそもホワイエからトイレに向かって歩く動線上に，かつ，トイレ表示を探索しながら移動すると思われる動線上に「階段があること自体」が問題なのではないだろうか。人間が移動目標を確認したとき，視線はそこに向かって固定されることとなろう。慣れない場所ではとくにそういう事態が生じやすいと思われる。歩きながら確かめなければならない情報は多い。もし満員のようなら別のトイレを探さなければならないし，子連れの人ならそこに「おむつ替え用ベッド」があるかどうかを歩きながら判別しなければならないだろう。そのような現実の施設利用場面の中での，視線の秩序を考えに入れた場合，この階段は，せめて，普通より目立った作りにはしておく必要があったのではないだろうか。ところが，現実にはそうになっていなかった（この部分の記述は，著者自身による再調査に基づく）。現実の階段は（前節の写真は白黒なのでわかりにくい）クリーム色のカーペットが踏面に張り込まれており，それは，ホワイエ全体の床面と同系色のものであって，おそらくはわざと目立たないようにデザインされてしまっているのである。この階段部分の色彩デザインは，美的には価値のあるものであろう。しかし，安全や安心という観点からは，疑問の残るものであると言えるのではないだろうか。

くことが多く危ない」(大意)と言うものであった。しかし、問題とされた階段設備を、単独の工作物として評価するならば、それはほとんど問題がないものであった。傾斜は緩く、幅は広い。危ないというようなことは普通には言われなくてすむ水準の設備であるようなのだ。にもかかわらずそれは「危ない」と指摘されてしまう。ここにどのような謎があるのか、我々はその階段の「文脈情報」を考察に加えながら、つまりそれがどこにあるのか、どういう状態の人が何をしながら利用する階段なのかということを現場的に考えながら、検討を行ってきた。ここまでの検討で立てられた仮説は、「トイレに向かう中間地点に目立たない階段があること自体が危なさの源泉ではないか」というものであった。じつは、この階段は、ホワイエからトイレ方向にむかって末広がりには広がっており、右辺の手すりもホワイエ中央からは目立たないようにになっている。つまりところ「階段に見えない階段」になっているのだ。調査期間が限定されていたため、我々の仮説は、十分な検証を受けていない。ここであげた推論が当たっている場合も当たっていない場合もあるだろう。けれども、次のことだけは言えるのではないだろうか。すなわち、階段のような工作物は、それが単に立体構造上基準にあう形で作られていけばよい、というものではないかもしれない、ということである。それは、通常の通路よりは注意して歩かれることを前提とした工作物である。だとするならば、そのような必要な注意が十分に調達できるような環境にそれが置かれているか、ということも、すなわち環境問題も、同時にチェックされなければいけないのではないだろうか。

事象に即して簡単に言おう。階段は、まずその存在を「認知」されなければならない。階段室があるような場所の階段なら、別のフロアに移動することを目的とした階段なら、人はそこを階段であると容易に認知して、身体の状態によっては手すり等を活用しながら降りていく、と想定できる。しかし、この郷土文化会館のホワイエにおける階段のように、トイレに続くフロアの途中が少しの高低差で階段とされているような場合には、その最初に必要な「認知」が獲得されないまま人がそこに入り込む可能性があるのではないだろうか。その際の危険性は、認知がある場合の何倍にもなるように

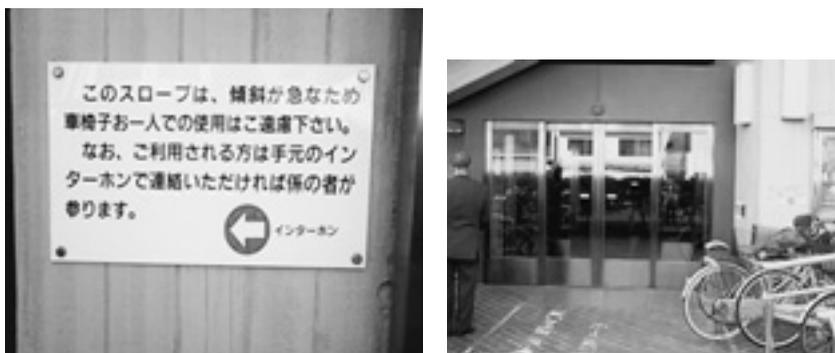
図 2：スロープの傾斜に関する注意書き及び車イス用呼び鈴のメンテナンス状況

この2枚の写真のうち、とりわけ後半のものは、ユニバーサル・デザイン調査の意義をたかめる価値が『かきこマップ』にある証拠となりうる物であると思われる。ユニバーサル・デザインには、「ユーザビリティ」を高めるという視点が不可欠となるだろうが、それは設計によってのみ保証されるものではなく、現実の運用の中でどのようなメンテナンスがなされているか、ということにも依存しているということが指摘されているからである。自転車の陰に灰皿が隠れていて少し見にくいだが、写真の右側に注目して欲しい。車イス来館者用の呼び鈴のまえに灰皿が置かれていることが分かる。おそら

- ・ 自分の力で自由に動けることが、望ましいので緩やかなスロープにして欲しい。このような事を書かれていても、押せる人は少ないと思う。
- ・ ボタンの前に煙草の吸殻入れが置いてあり、押しづらくなっている。これでは、気持ち良く利用することができない。
- ・ 誰もが自然に利用できる設備を整備することが重要になる。

くは館内禁煙の措置が強化された際にここに設置されたものであろう。しかし、これによって、現実的には車イス来館者はこの施設へのアクセスに困難を来すようになってしまった。設備を設計の面でチェックするだけでは分からない「ユーザビリティ」の現況を『かきこマップ』の活用によって我々はこのように知ることができるのである。もちろん、1枚目の写真にも価値がある。この1枚目の注意書きと、それと矛盾した現況である2枚目の写真が組み合わせられることによって、メンテナンス・運用のあり方の重要性が端的に示されている。

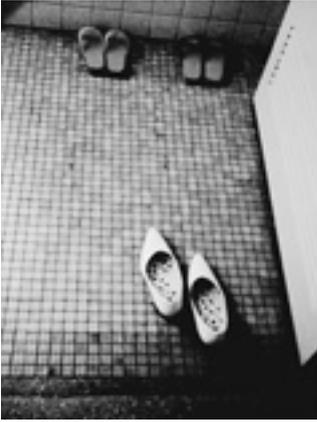
図3：トイレのドアが内開きであるため、スリッパが履きづらい状況

これは、楽屋がある地階のトイレで撮影された写真である。せっかく置かれているサンダル(スリッパ)が、ほとんど使用できない奥の場所に置かれている。おそらくは、内開きドアにじゃまされて散らかる状況を避けるために、清掃担当者がこの場所においでいるのだろう。もちろん、郷土文化会館

- ・ドアが内開きになっている。ドアとタイル面の高低差もサンダルの高さよりも狭く、サンダルが使用しにくい状態になっている。

仮説に過ぎないが、楽屋があるフロアにサンダルがあることの必然性が、トイレのドアの設計に反映されていない。

は外履きと内履きの区別をしていない建物であるため、外履きのままトイレに入ることは許容されている。したがって、トイレにサンダルは置かれていない（追加調査の結果、1階以上のすべてのトイレにおいて、サンダルは発見されなかった）。けれども、この地階のトイレにはサンダルがあったのである。これは、何か必要があって誰かが置いたのだと思われる。そう思って考察してみると地階の楽屋には入浴設備が整備されており、時々には着替えの合間に持参した室内履きのままトイレを用いようとする利用者也存在するだろうことに気づかれた。そのような利用者が、楽屋で用いている室内履きスリッパをトイレのスリッパに履き替えようとしても、この距離では履き替えが困難ではないだろうか。設計者が悪いわけではない。仕様上全館のトイレはいずれも外履きのままで入ることが許容されているため、このドアの下部にサンダルがドアをあけてもずれないように間隔をあげ

る、等の対策は設計時にその必要に気づくべき項目ではないだろう。しかし、使用者の持ち込みサンダル（と思われる）であろうともこのように使用実態が見て取れるならば、それに合わせた改修や対応措置があっても良いのではないだろうか。釘の打てない借家は使いにくいと言われる。公共施設を利用者が使いやすいようにしようとおもっても、このようにサンダルを持ち込むことがせいぜいのことであると考えられる。それならばなおのことその使用実態に合わせた対応が期待されよう。なお、今回のトイレで発見されたスリッパのように、実際の使われ方のなかで、設計通りの使われ方がされていない建物・施設・設備はじつはたくさんあるのではないだろうか。そのよう
